附属物スクリーニング調査

事例紹介　/　調査段階

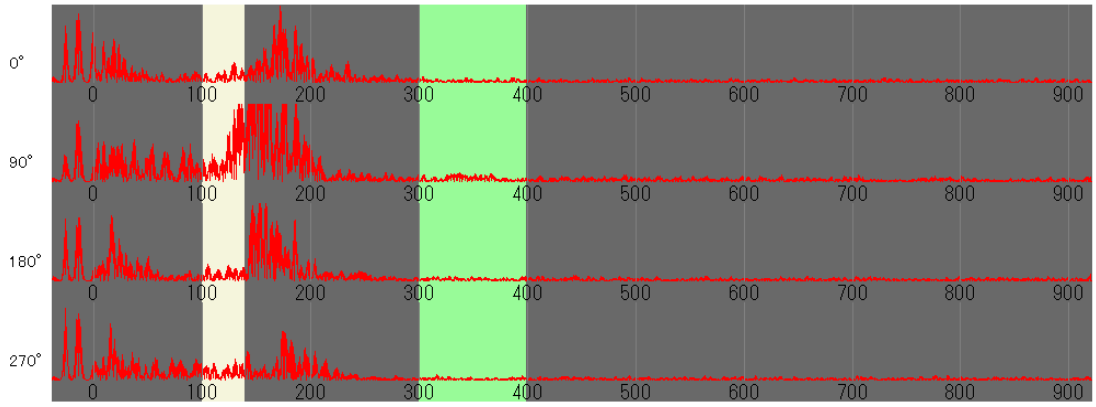
断面図

角度	判定	腐食指数	Fエコー	Bエコー
0°	△	3.75	13.45	3.59
90°	×	11.18	47.95	4.29
180°	△	3.72	10.19	2.74
270°	△	3.84	14.62	3.80
総合	×
