附属物スクリーニング調査（内部腐食）

事例紹介　/　健全支柱

事例紹介　/　腐食支柱

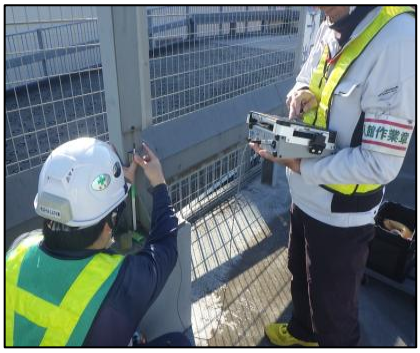
板厚調査結果（mm）	
角度	一回目　測定厚	二回目　測定厚
0°	3.18	3.19
90°	3.05	3.06
180°	3.05	3.13
270°	3.21	3.23

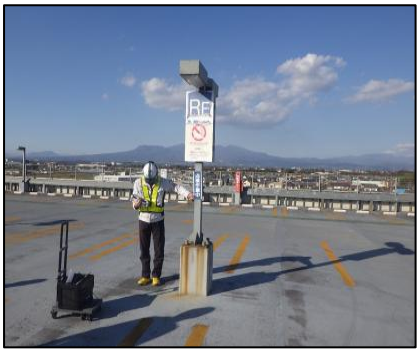
板厚調査結果（mm）	
角度	一回目　測定厚	二回目　測定厚
0°	2.89	2.87
90°	2.77	2,81
180°	2.67	2.78
270°	2.72	2.89
